帆船日本丸 大規模改修工事の記録(平成2年度及び10年度)

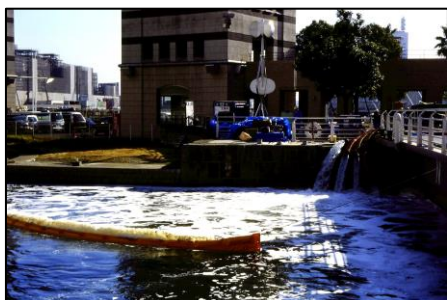
ポンプで汲み上げた海水は、ドックの外へ排水

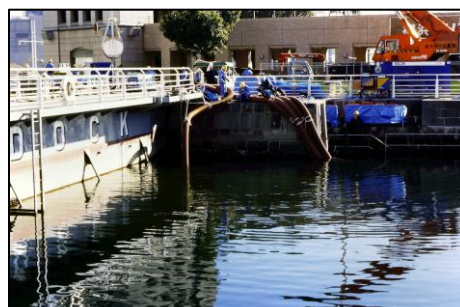
ドック内の海水をポンプ4台で汲み上げました

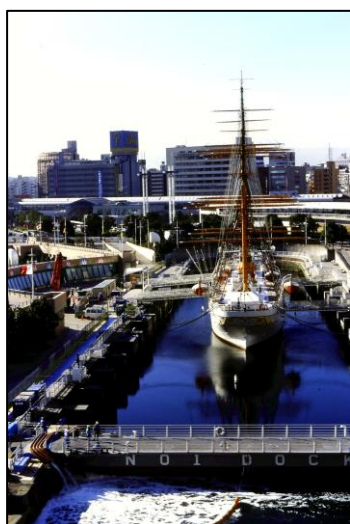
ドック内の海水は、扉船(ドックゲート)の外側(写真手前側)へ排水しました

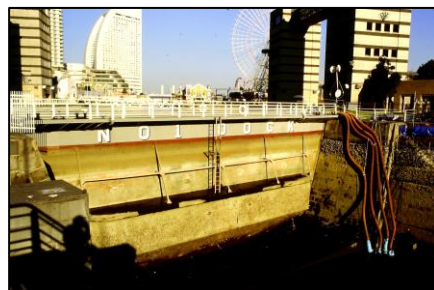
排水の最終段階。ポンプのホース先端が見えてきました

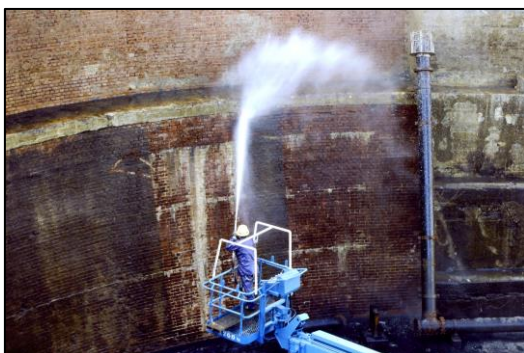
高圧水によるドックの壁の清掃(渠頭部のレンガ積部分)

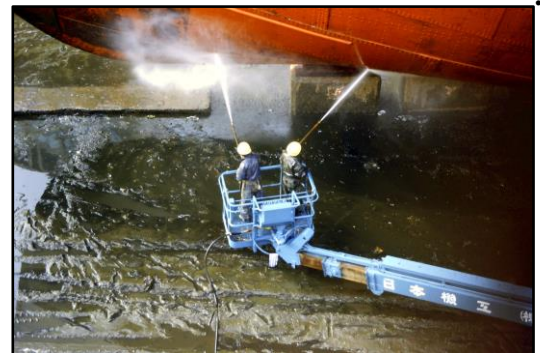
高圧水による船底付近の洗浄

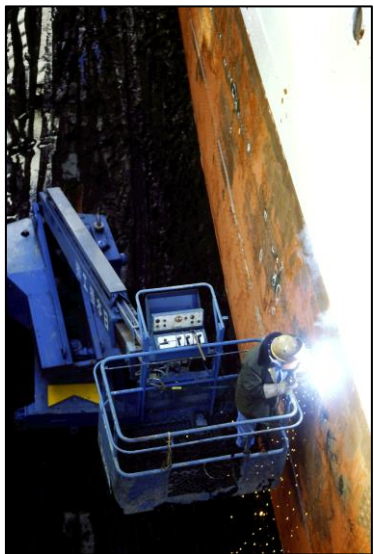
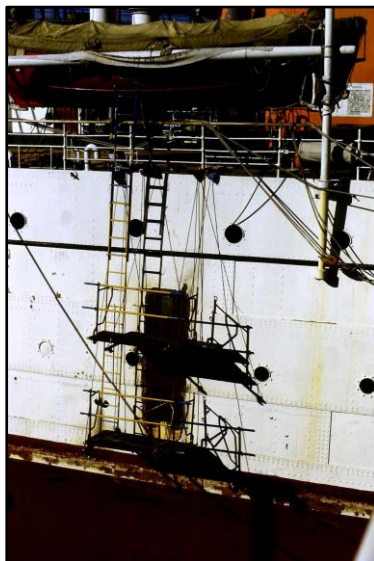
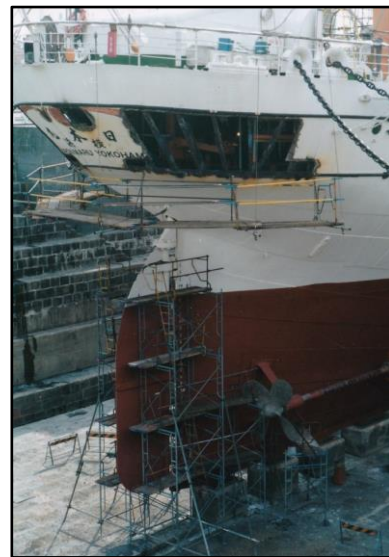
外板の板厚を計測し、摩耗や腐食が進んでいる部分の補修を行いました。平成2年度は、船尾の唐草模様部の外板の張り替えを行いました(写真右)

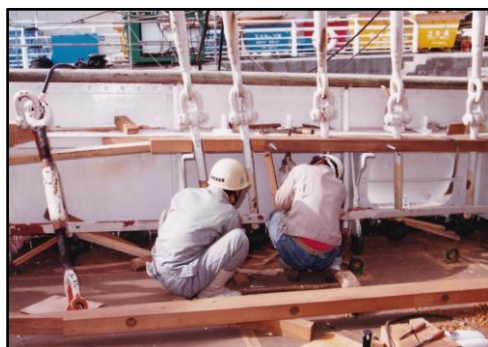
長さ14メートルのピン・レイルの取り換え工事

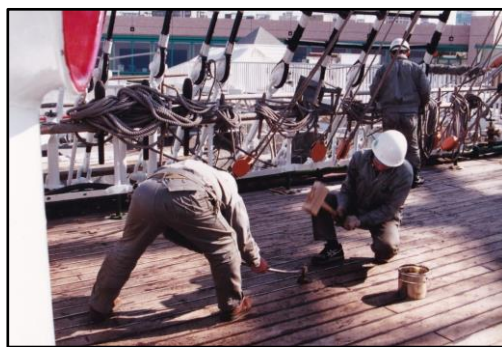
チーク材の継ぎ目へのオーク材打ち込み作業

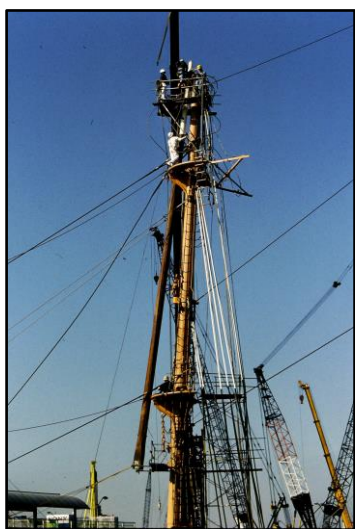
メインマストのトップゲルンマスト(長さ約18メートル、重さ約700キログラムの檜材)は上部トップボードの孔を通して引き揚げました

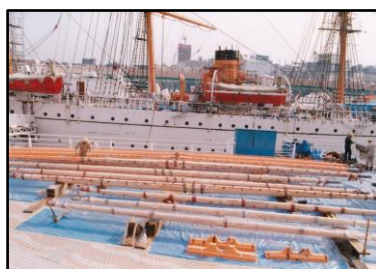
木製ヤードの塗装作業

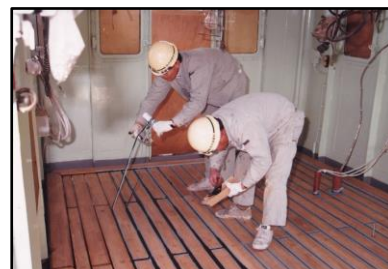
操舵室木甲板の張り替え

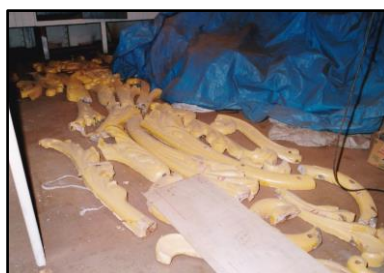
唐草模様取り外し

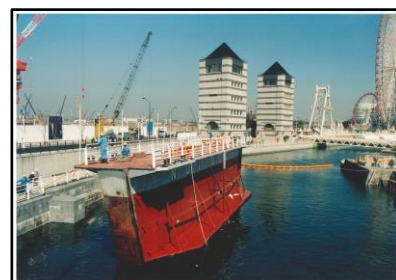
補修のため浮上させた扉船
